Die Pfarr- und Wallfahrtskirche Wolfwil

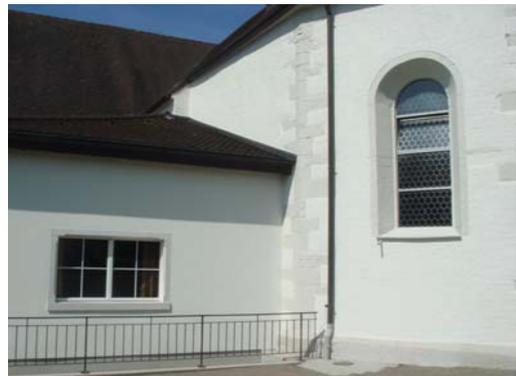
Der Pfarrhof ebenfalls um ca. 1623 erbaut wurde bereits im Jahr 2006 mit der Mineralfarbe Oekosil durch die Firma Ackermann, in Zusammenarbeit mit dem Denkmalschutz gestrichen. Hier waren die Probleme gering, da in der Vergangenheit keine so umfangreichen Renovationen durchgeführt wurden wie an der Kirche. So wie sich die Kirche heute präsentiert, wurde sie in den Jahren 1976/77 erweitert und renoviert. Die Südwand des Schiffes wurde aufgebrochen und ein neuer Kirchenraum mit dem Chor im Süden rechtwinklig dazu angebaut. Dabei wurden „**moderne Materialien**“ verwendet, auch wurde bereits ein Teil des Neubaues mit einer Aussenisolation versehen und natürlich mit einem Kunststoffputz verputzt. Weil alles schön werden sollte wurde die Kirche ohne Rücksicht auf Verluste komplett neu gestrichen. Natürlich wie es der Zeit entsprach mit den damals sehr aktuellen Dispersionsfarben.

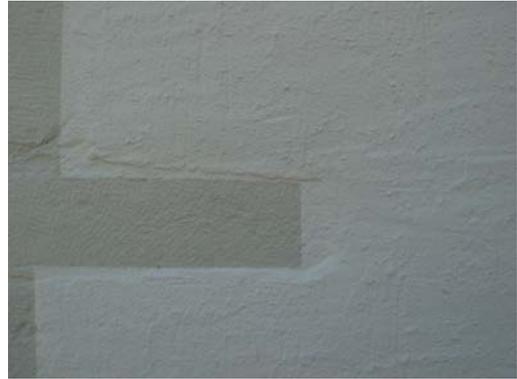
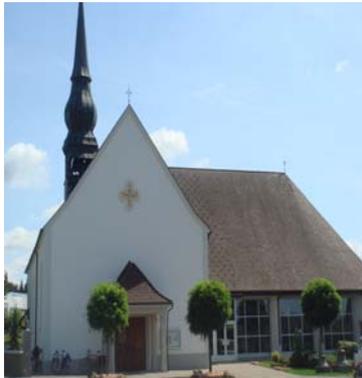
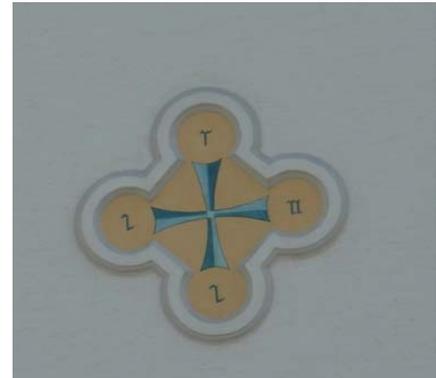
Kalksteineinfassungen, Quader wurden dann nach Angaben des Denkmalschutzes wieder neu mit Hydrosil Lasur aufgemalt. Mit dem gleichen System konnte auch der Anbau gestrichen werden, so dass eine optische Einheit entstand. Irgend etwas fehlte der Kirche. Die Kirche sah noch unfertig aus, aus diesem Grunde heraus entwickelte Herr Ackermann die Idee ein Apostelkreuz über den Eingang zu malen, beschriftet mit hebräischen Schriftzeichen. Die Arbeit wurde mit einer Lasur ausgeführt. Interessant ist, je nach welchem Winkel man auf dieses Kreuz blickt hat man den Eindruck es ist schief.

Frau Ackermann hatte dies auch unmittelbar nach Beendigung der Arbeit bemerkt und ihren Mann darauf aufmerksam gemacht . Er hatte das Apostelkreuz aber genau bemessen und konnte schliesslich seine Frau davon überzeugen, dass es sich hier nur um eine optische Täuschung handelt.
